**CENTRO CITTÀ**

I lavori erano iniziati a febbraio, finanziati per l'80 % dal Ministero. La parte superiore era stata danneggiata dalla pioggia: ora si passa al lato di via Dietro le Mura

# Piazza Fiera, le antiche mura ritrovano i colori medievali

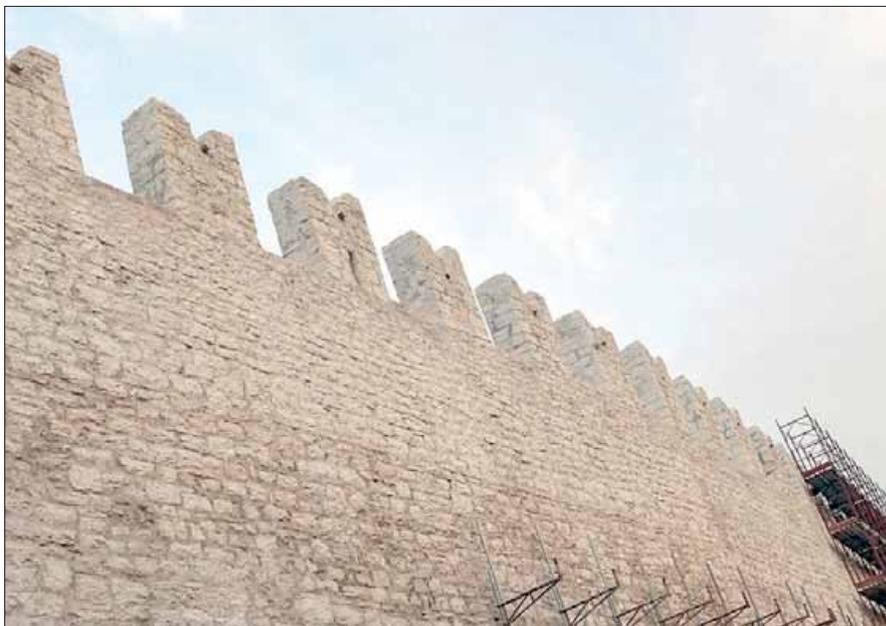
Chi passeggia per Piazza Fiera, può finalmente rivedere le pietre risanate e protette FOTO Panato

Più in dettaglio, i lavori hanno l'obiettivo preciso di allontanare l'acqua meteorica dalla sommità, intervenendo su quello che era l'antico camminamento, e quindi di pulire e proteggere le parti in pietra da patine biologiche e "croste nere". Si procederà infine a consolidare le malte antiche recuperabili.

La parte in pietra, una sorta di doppio muro, è in calcare ammonitico tagliato in parti squadrate, con diverse gradazioni dal bianco al rosso, mentre il nucleo interno è costituito da ciottoli di fiume e malta con sabbia del Fersina, con sassolini di diverse misure.

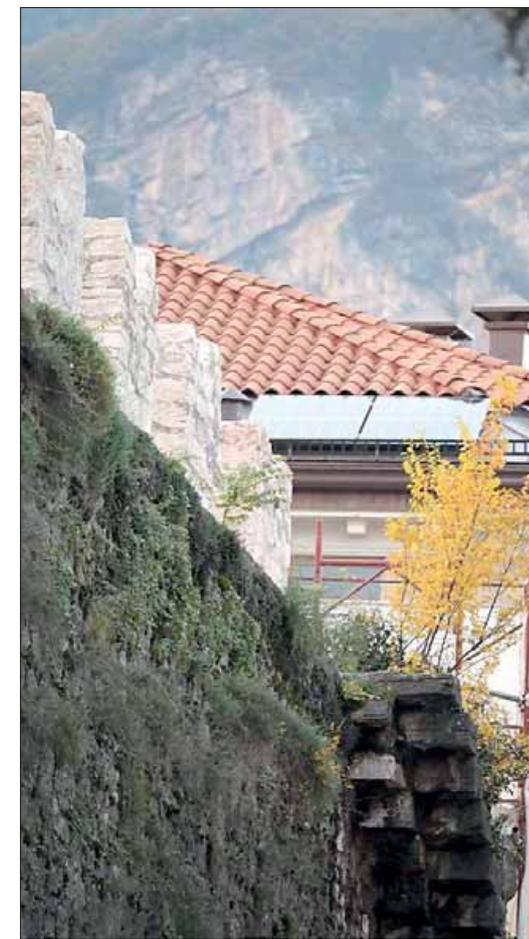
La parte delle mura che deve ancora essere restaurata

I ponteggi saranno trasferiti ora su via Dietro le Mura per procedere al restauro dell'altro lato della cinta muraria. In piazza Fiera rimane l'area di cantiere e i ponteggi di servizio nella parte est delle mura, verso largo Pigarelli.
